B-Klasse W245 MOPF (MOdellPFlege)

Nachrüstung abklappbare Außenspiegel, Sonderausstattungs- (SA) Code 500

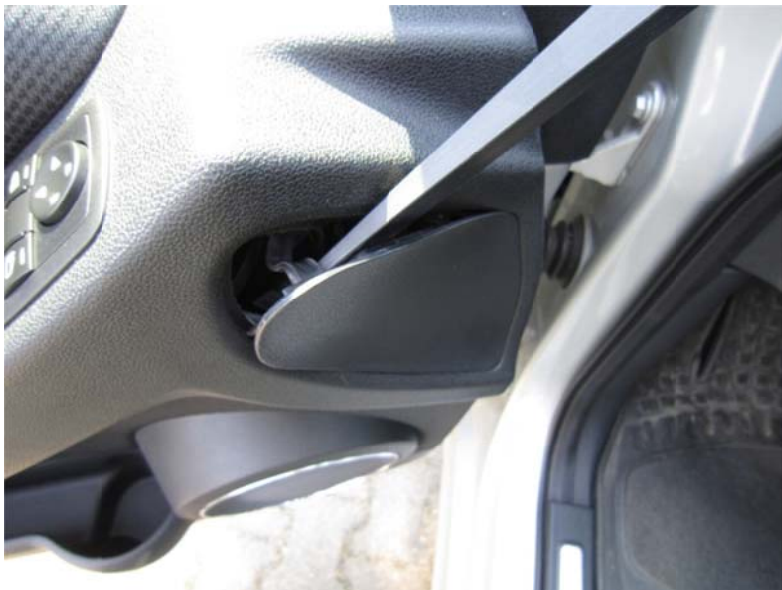
Bild 1 - Abdeckung in Fahrertür mit Langkeil entfernen.

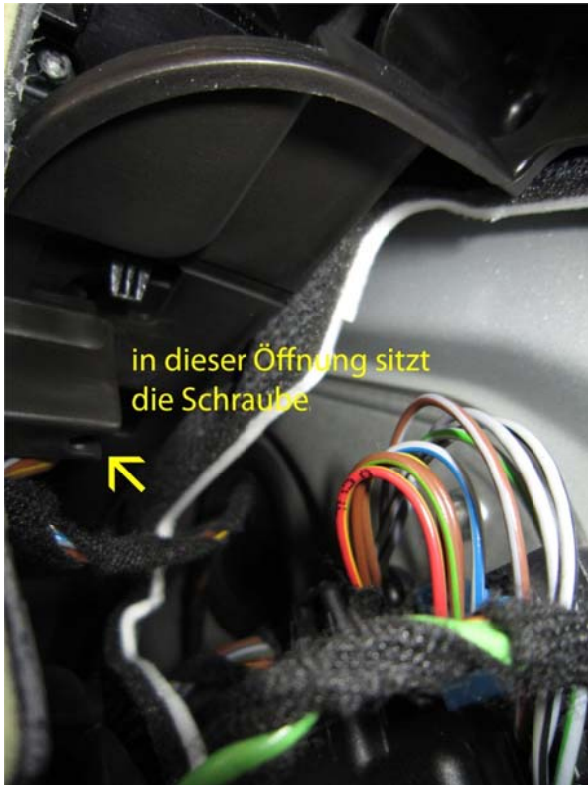
Bild 2 - Türbedieneinheit von unten in der Armlehne. Schraube (nicht sichtbar) mit Torx TX20 x 90 herausdrehen. Die Schraube ist gegen Herabfallen gesichert, auf das Werkzeug sollte man selbst achten, wenn man nicht die Türverkleidung demontieren will. Eine Taschenlampe und ein Zahnarztspiegel helfen beim Lokalisieren der Schraube. Dann Türbedieneinheit ausklipsen, etwas anheben, den Stecker abziehen und die Einheit ganz entfernen.

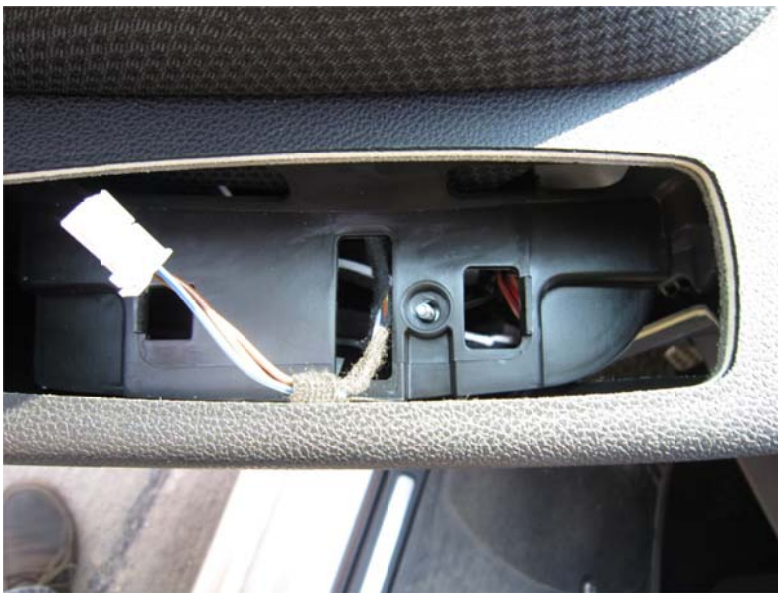
Bild 3 - Hier die Einbauöffnung der Türbedieneinheit. Man erkennt mittig die eingangs erwähnte Schraube.

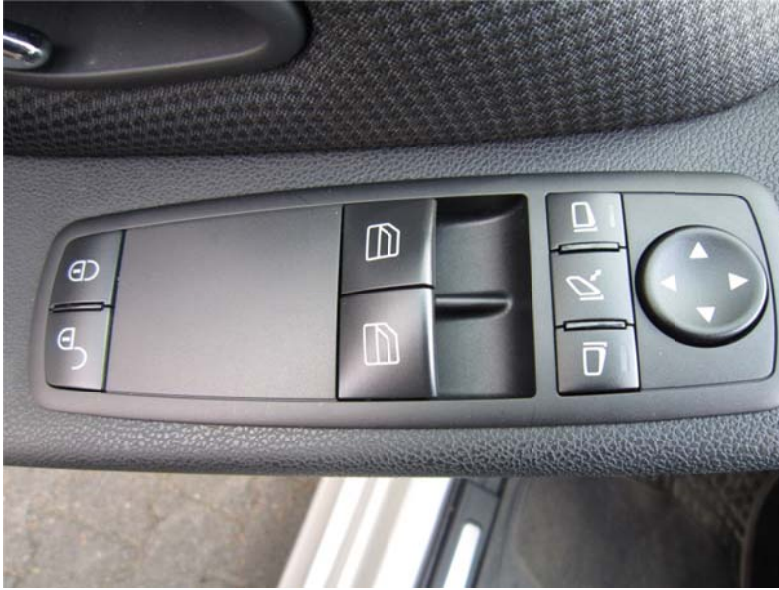
Bild 4 - Einbau in umgekehrter Reihenfolge, am Ende sollte es so oder so ähnlich aussehen.

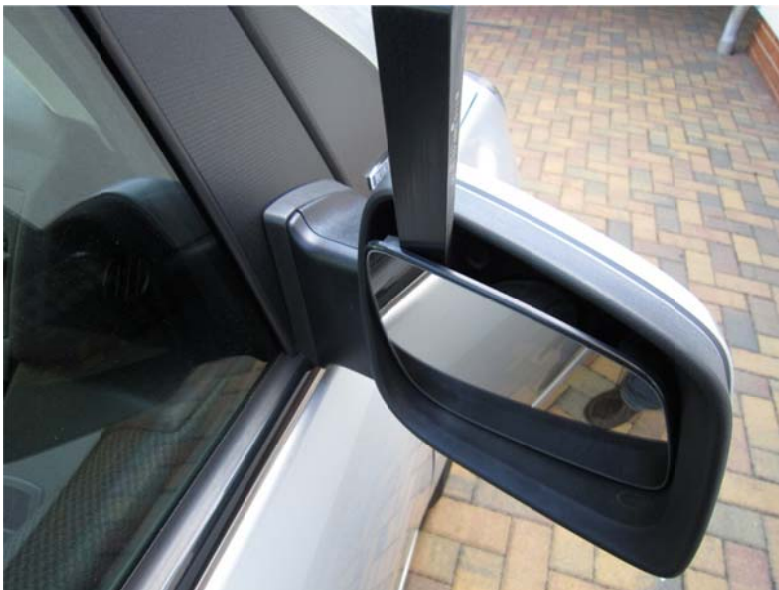
Bild 5 - Spiegel ganz nach unten fahren, dann das Spiegelglas mit Langkeil ausklipsen und vorsichtig heraushebeln (Bruchgefahr!). Steckkontakte von Spiegelheizung abziehen.

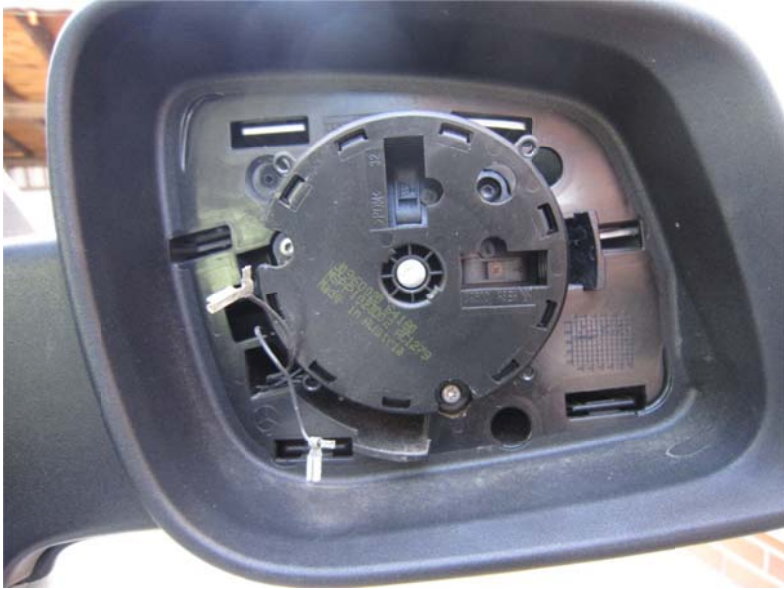
Bild 6 - Nun muss der Antrieb für die Spiegelglasverstellung entfernt werden, da sich eine Spange der Spiegelkappe genau dahinter befindet (Torx TX10).

Zur Demontage der unteren Spiegelverkleidung den Spiegel wieder zurückklappen, die beiden unteren Spangen (in Bild 6 und 7 sichtbar) ausklipsen und die untere Spiegelverkleidung abnehmen.

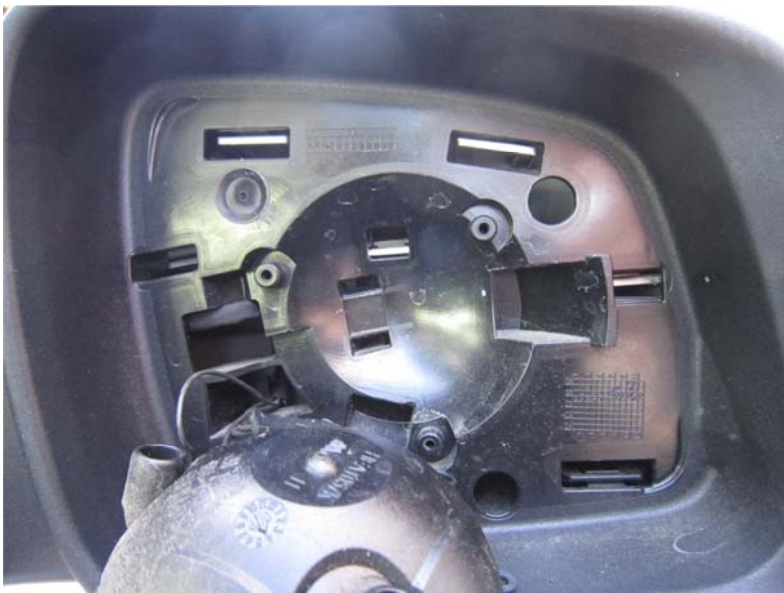
Bild 7 - Das sieht dann so aus. Nun die fünf oberen Spangen zum Ausrasten der Spiegelkappe nach unten drücken (ACHTUNG BRUCHGEFAHR!). Die beiden unteren Spangen halten die untere Spiegelverkleidung und sind nur interessant, wenn diese ausgebaut werden soll.

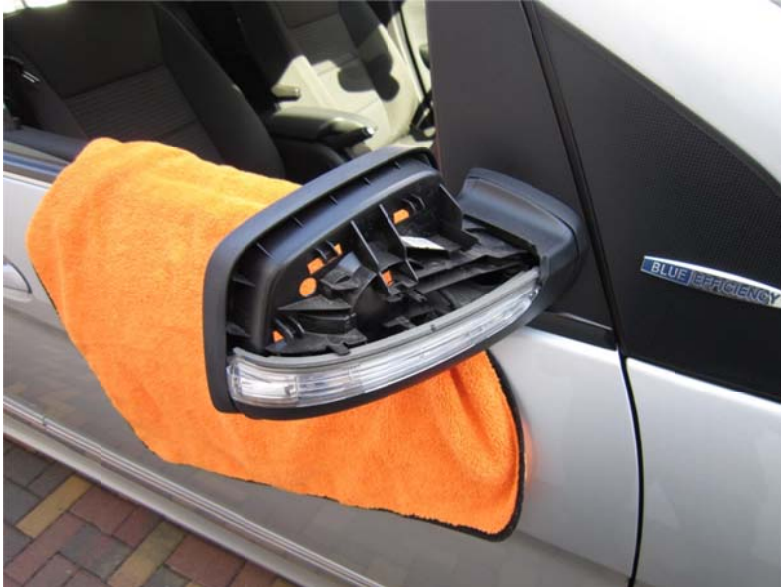
Bild 8 - So, die Kappe ist ab. Da bei mir die Originalblinkleuchten wieder verwendet werden sollten, habe ich auch diese ausgebaut. Bekommt man den neuen Spiegel komplett, und befinden sich die Blinker in gutem Zustand, entfällt die Demontage der Blinkleuchten.

Bitte das Tuch zum Schutz der Tür beachten: der Teufel ist manchmal ein Eichhörnchen, oder ein herunterfallendes Werkzeug.

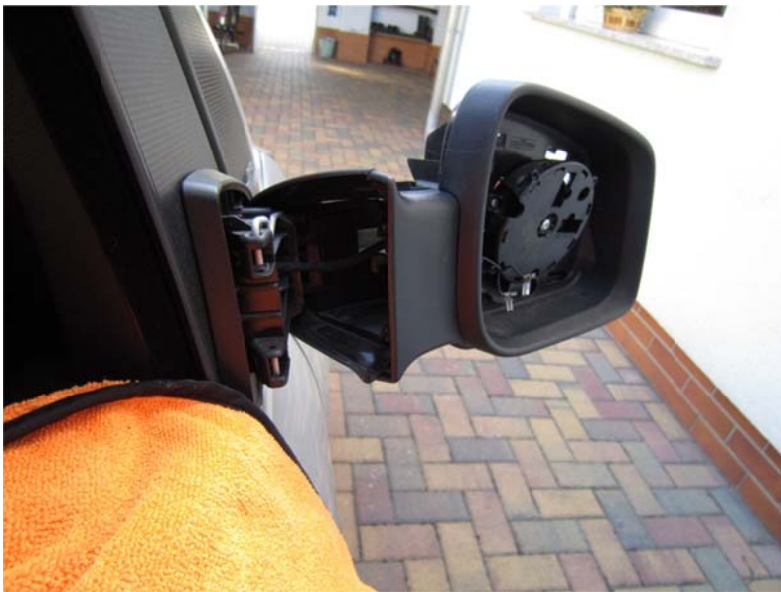
Bild 9 - Zur Demontage der inneren Spiegelverkleidung den Spiegel vorklappen, und die innere Verkleidung oben, unten und innen ausklipsen (ACHTUNG BRUCHGEFAHR!).

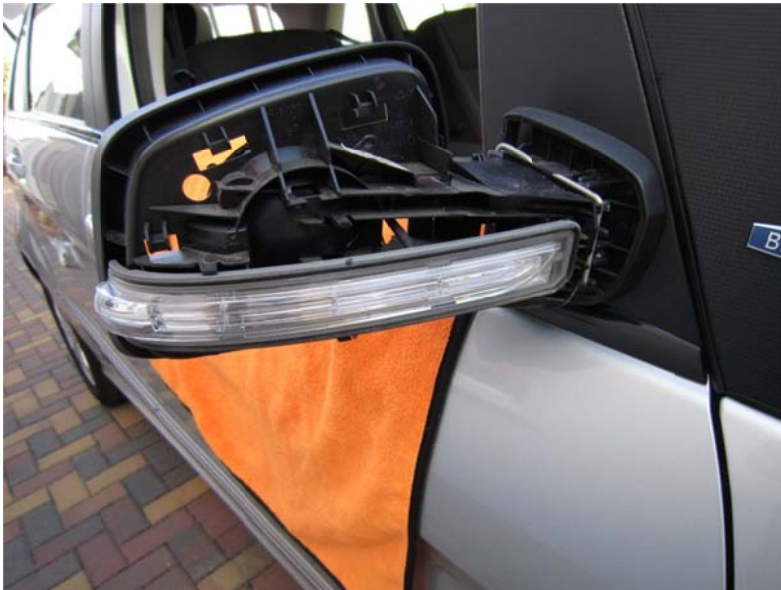
Bild 10 - Nun liegt die Blinkleuchte frei. Diese ist mit einem Rasthaken gesichert. Diesen ebenfalls ausklipsen.

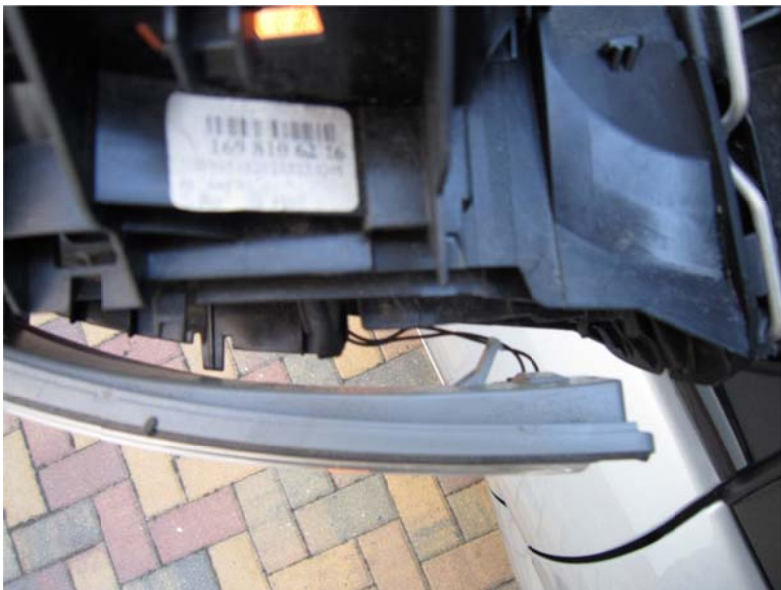
Bild 11 - Hier die Blinkleuchte abgezogen von oben, rechts erkennbar der Rasthaken. Jetzt nur noch den Stecker abziehen.

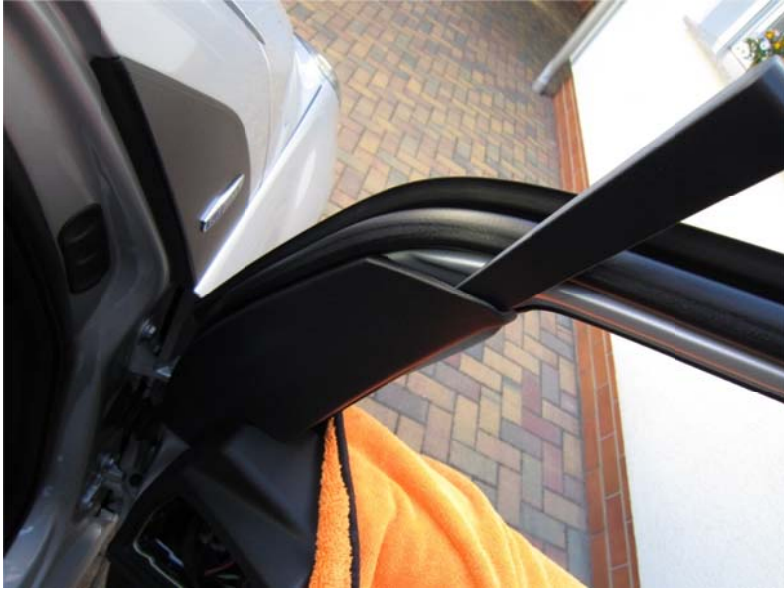
Bild 12 - So, der Spiegel ist entkernt und kann demontiert werden. Dazu die Verkleidung mittels Langkeil ausklipsen (2 Klips, brechen gerne, Ersatz bereithalten).

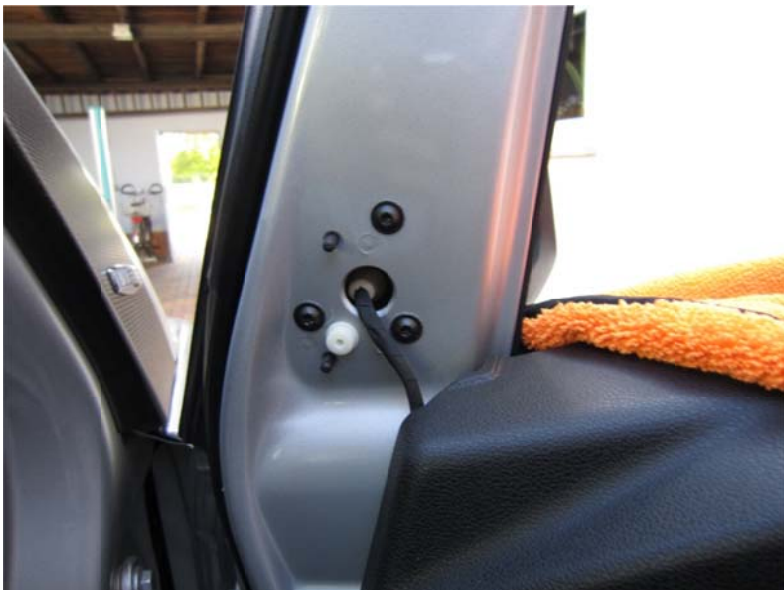
Bild 13 - Das ist so ein Bruchkandidat (weiß). Ich habe dafür ein spezielles Ziehwerkzeug (Eigenbau), man kann ihn aber auch ganz lieblos mit einer Zange herausziehen, und einen neuen Klip verwenden. Nun kommt wieder der Torx TX20 zum Einsatz – 3 Stück Schrauben herausdrehen, dabei den Spiegel außen festhalten! Stecker von Türsteuergerät abziehen, Spiegel abnehmen.

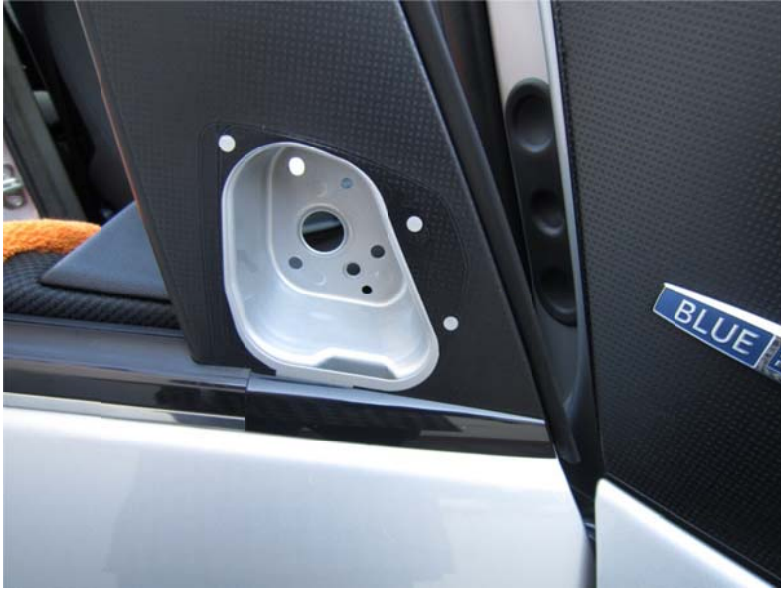
Bild 14 – Hier befand sich der alte Spiegel. Alles etwas säubern, und in umgekehrter Reihenfolge (nun kommt nichts Neues mehr, ich kürze daher etwas ab) wieder zusammenbauen.

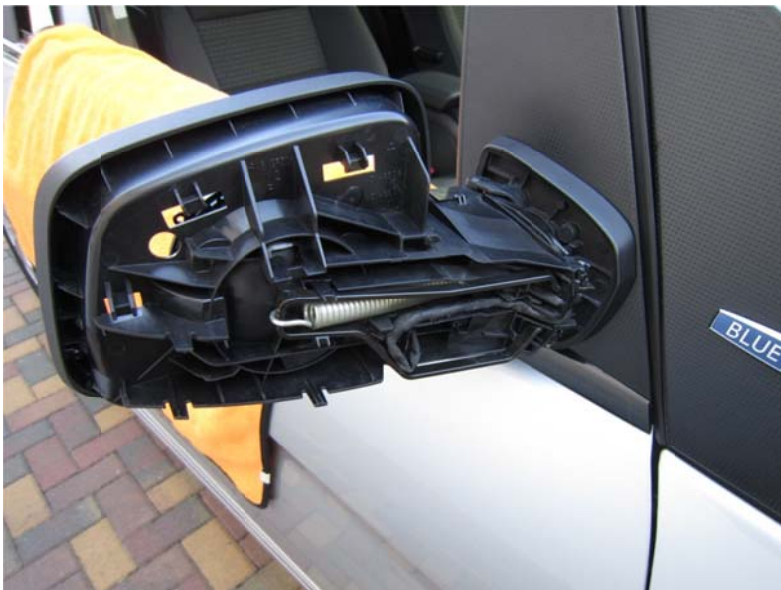
Bild 15 – neuer, elektrisch abklappbarer Spiegel ist dran, innen verschraubt und an das Türsteuergerät angesteckt.

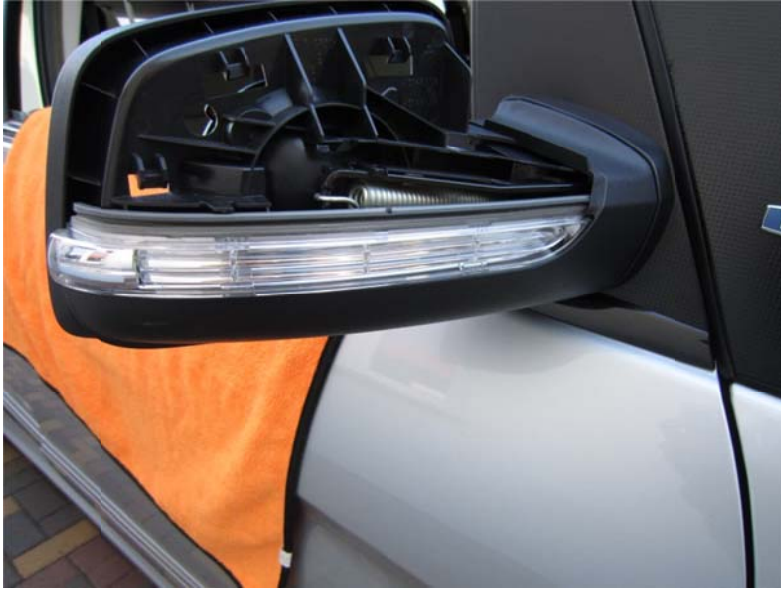
Bild 16 – Blinkleuchte, untere und innere Spiegelverkleidung sind montiert. Stecker von der Blinkleuchte nicht vergessen!

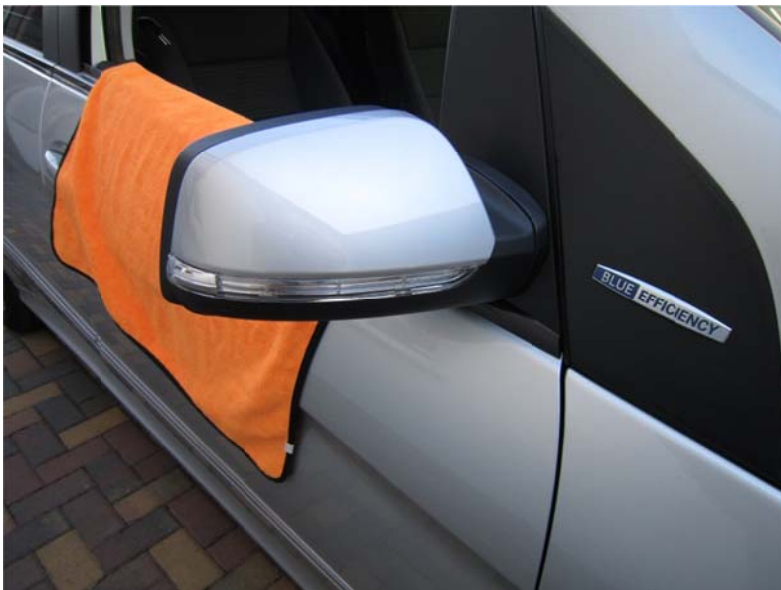
Bild 17 – Spiegelkappe aufsetzen und einrasten, so sieht das schon fast fertig aus.

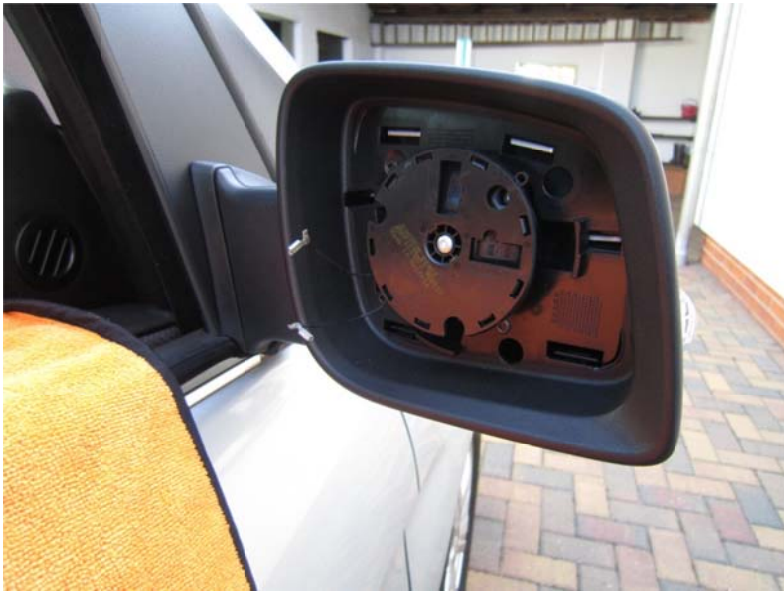
Bild 18 – Noch einmal kontrollieren, ob alles richtig eingerastet ist, dann die Kontakte der Spiegelheizung verbinden und das Glas einsetzen. Geht deutlich leichter als bei der Demontage.

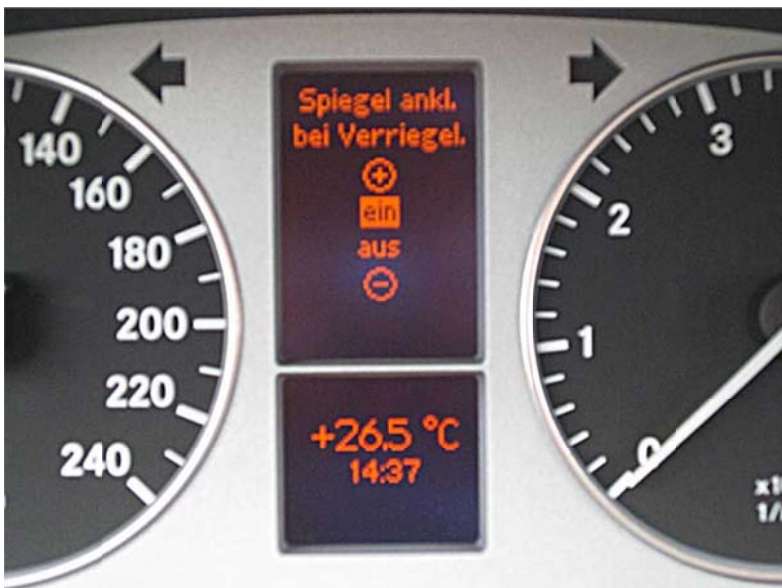
Bild 19 - Hat man (so wie ich) vom Freundlichen den SA-Code 500 schon vorher nachtragen lassen, sollte dieser Menüpunkt im KI sichtbar sein. Ist nun noch der zweite (linke) Spiegel montiert, klappt das auch.

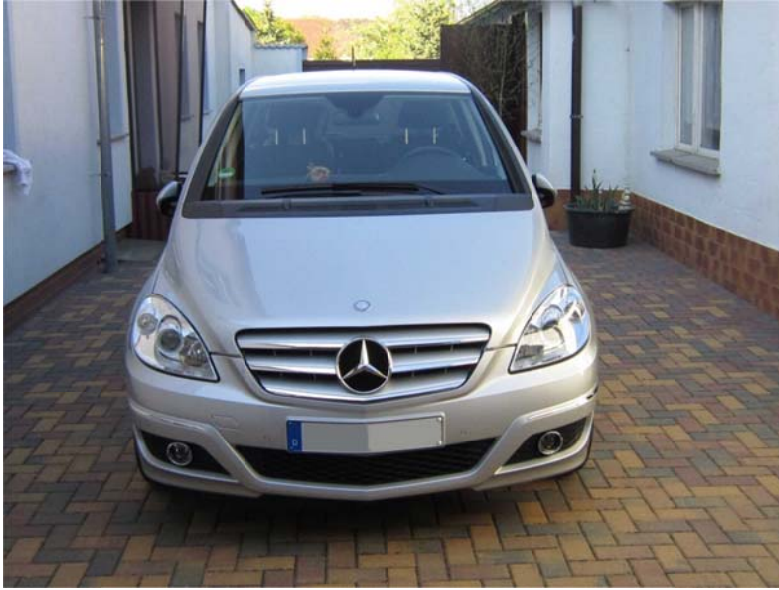
Bild 20 – die Ohren angelegt.
